Aménagement VIR11 A : Valergues Nord

Aménagement BER 5 A : Au sud est de Valergues

- Mission de Maitrise d'Œuvre de conception
 - ✓ EGIS EAU prépare l'Avant Projet Détaillé (APD)
 - ✓ BIOTOPE réalise l'état des lieux faune/flore
 - ✓ BILICKI relève les profils en long, en travers et la topographie des terrains
 - ✓ GINGER CEBTP procède aux investigations géotechniques
 - ✓ EGIS EAU réalise les modélisations hydrauliques

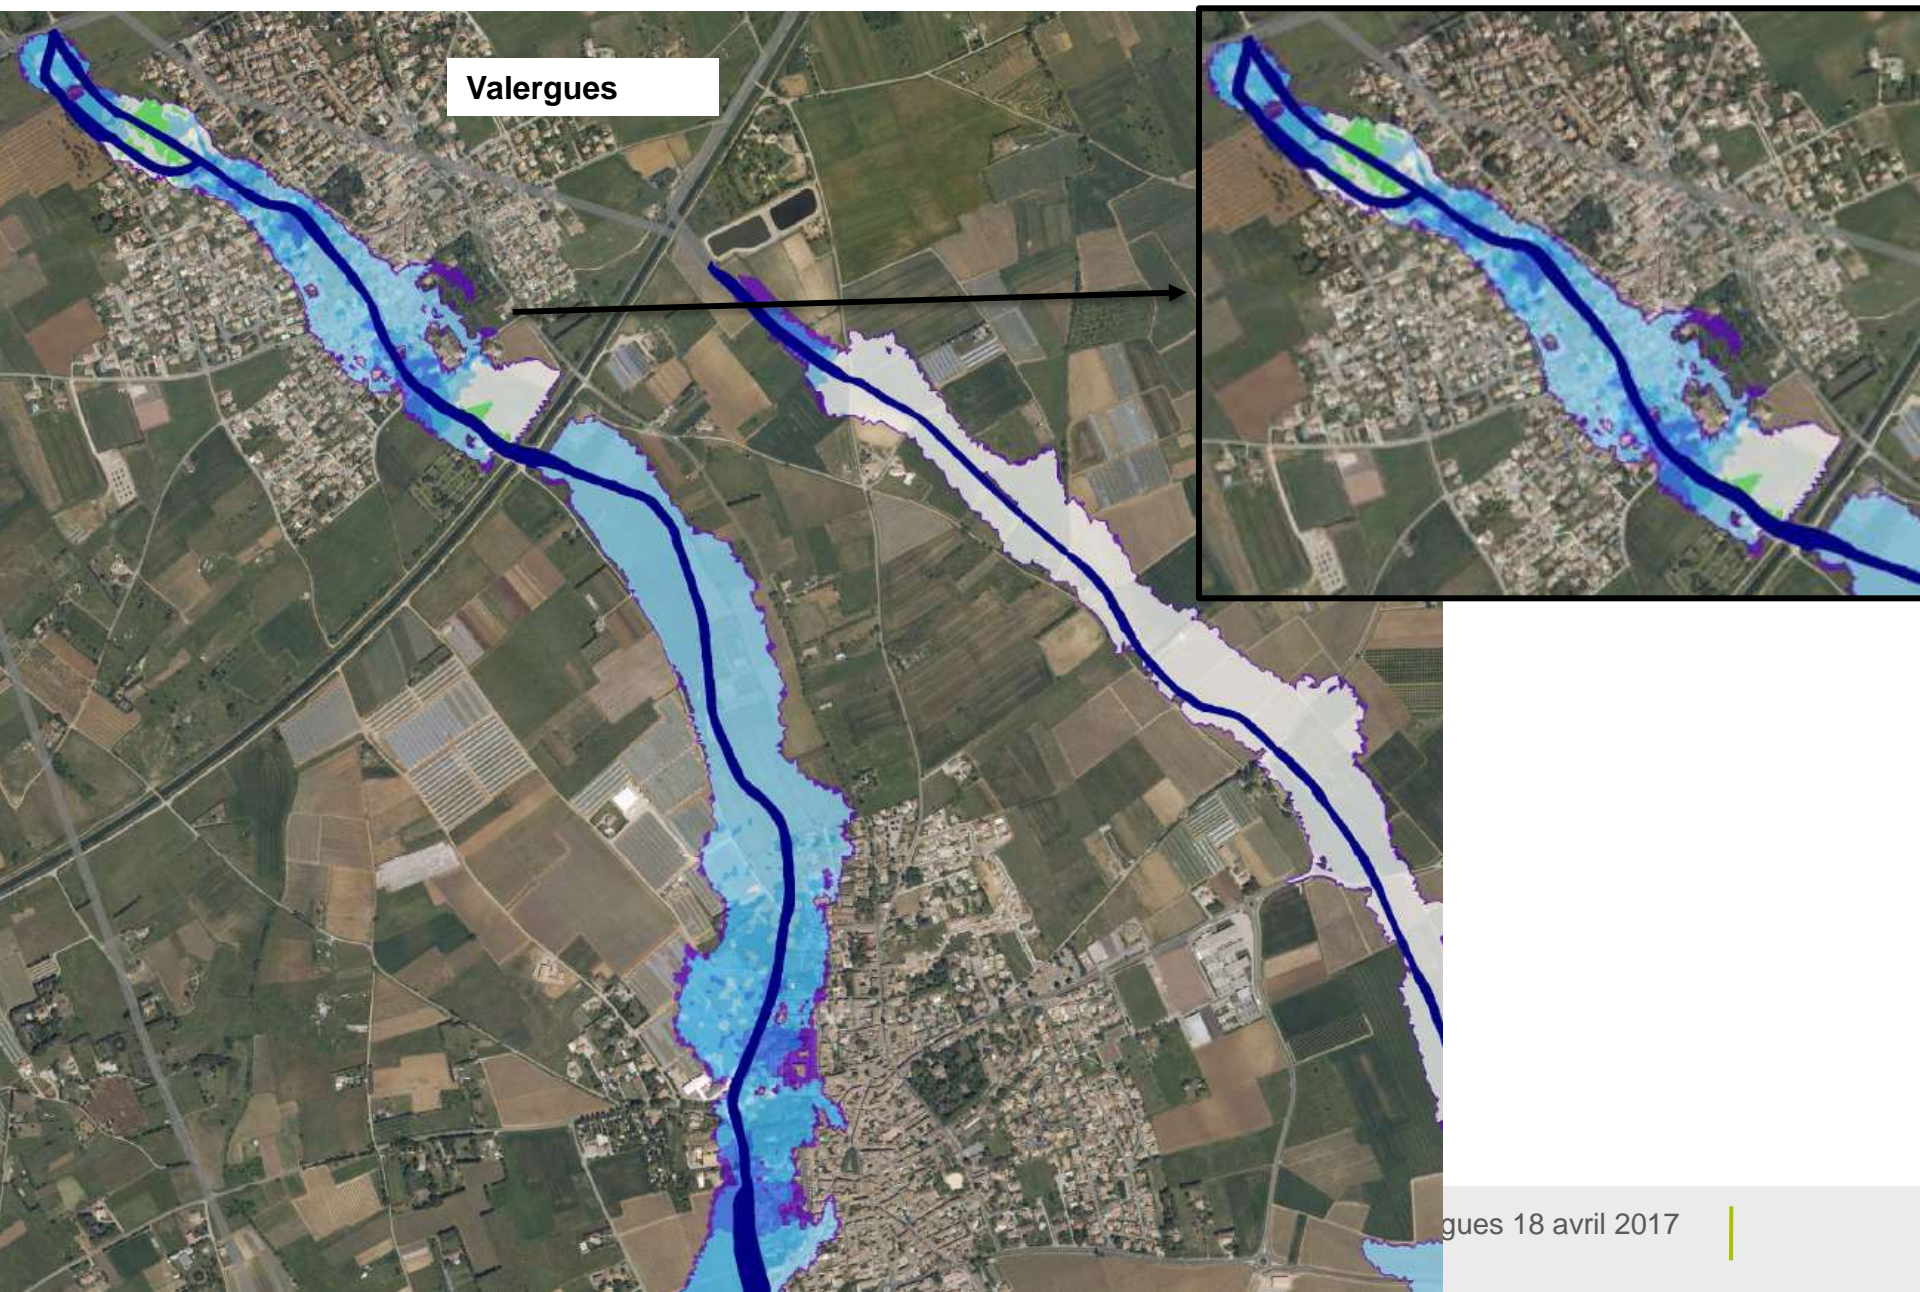
Cartographie Impact du projet (Q100)
